# **LA TORRE BALDOVINETTI**

**Borgo SS. Apostoli, 2 Firenze**

## **INDAGINE STORICO – ARTISTICA**

## **LA TORRE BALDOVINETTI: INDAGINE STORICO – ARTISTICA**

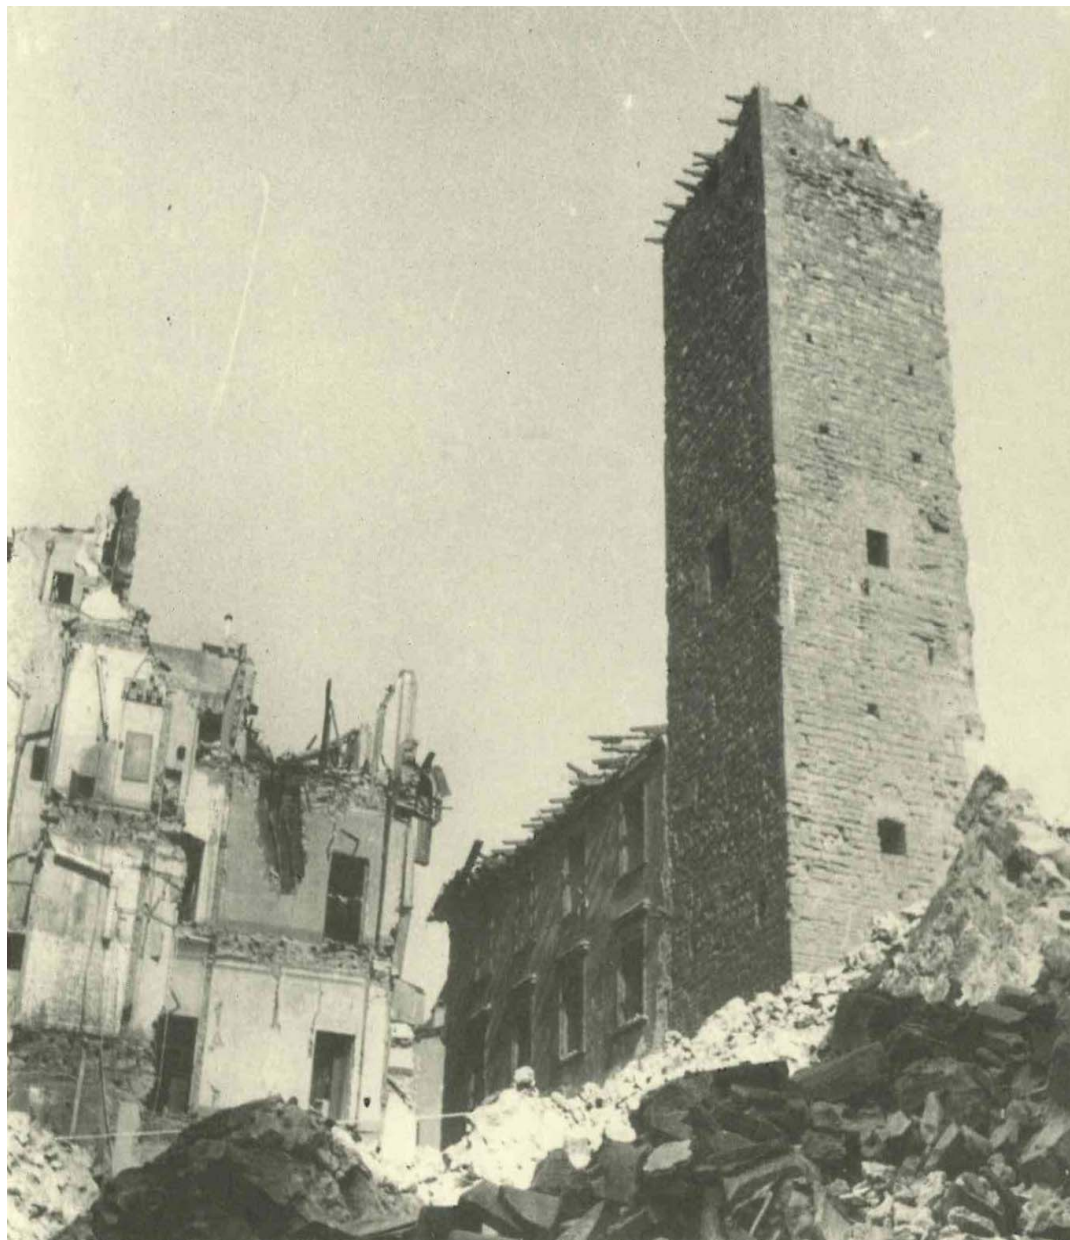
**5. Nella notte tra il 3 e il 4 agosto del 1944**, le truppe tedesche in ritirata posizionarono e fecero brillare molte mine in tutta la zona medioevale di Firenze e in particolare nella “strada martire”, Por santa Maria, per bloccare gli accessi al Ponte Vecchio<sup>18</sup>. La potente torre dei Girolami dovette esser minata tre volte prima di accasciarsi in un cumulo di pietra che ostruì la strada per rallentare l'avanzata degli alleati. Dall'altra parte della strada anche la torre degli Amidei resistette all'azione dirompente del tritolo, franando solo in parte. Venne puntellata e restaurata col materiale raccolto ai suoi piedi<sup>19</sup>. **La Torre Baldovinetti fu risparmiata dalla totale distruzione solo perché le mine posizionate alla sua base furono trovate inesplose durante i primi lavori di smassamento delle macerie.** Tuttavia le forti esplosioni con il conseguente spostamento d'aria e il crollo degli edifici vicini l'avevano completamente scoperchiata (FOTO 6). Probabilmente i danni potevano essere ben peggiori se non avessero contribuito alla sua stabilità la massiccia muratura priva di finestre – ad eccezione delle antiche aperture a forma di feritoia - che la caratterizza e la posizione arretrata rispetto agli edifici più vicini al Ponte Vecchio. All'alba del 4 agosto del '44 tutta Por Santa Maria era come un deserto con dune di macerie e ruderi, pochi erano gli edifici che ancora si ergevano dritti, tra cui proprio la Torre Baldovinetti che era rimasta libera dagli edifici vicini quasi lungo tutti e quattro i prospetti<sup>20</sup>.

6. La Torre Baldovinetti dopo l'esplosione delle mine tedesche nel 1944

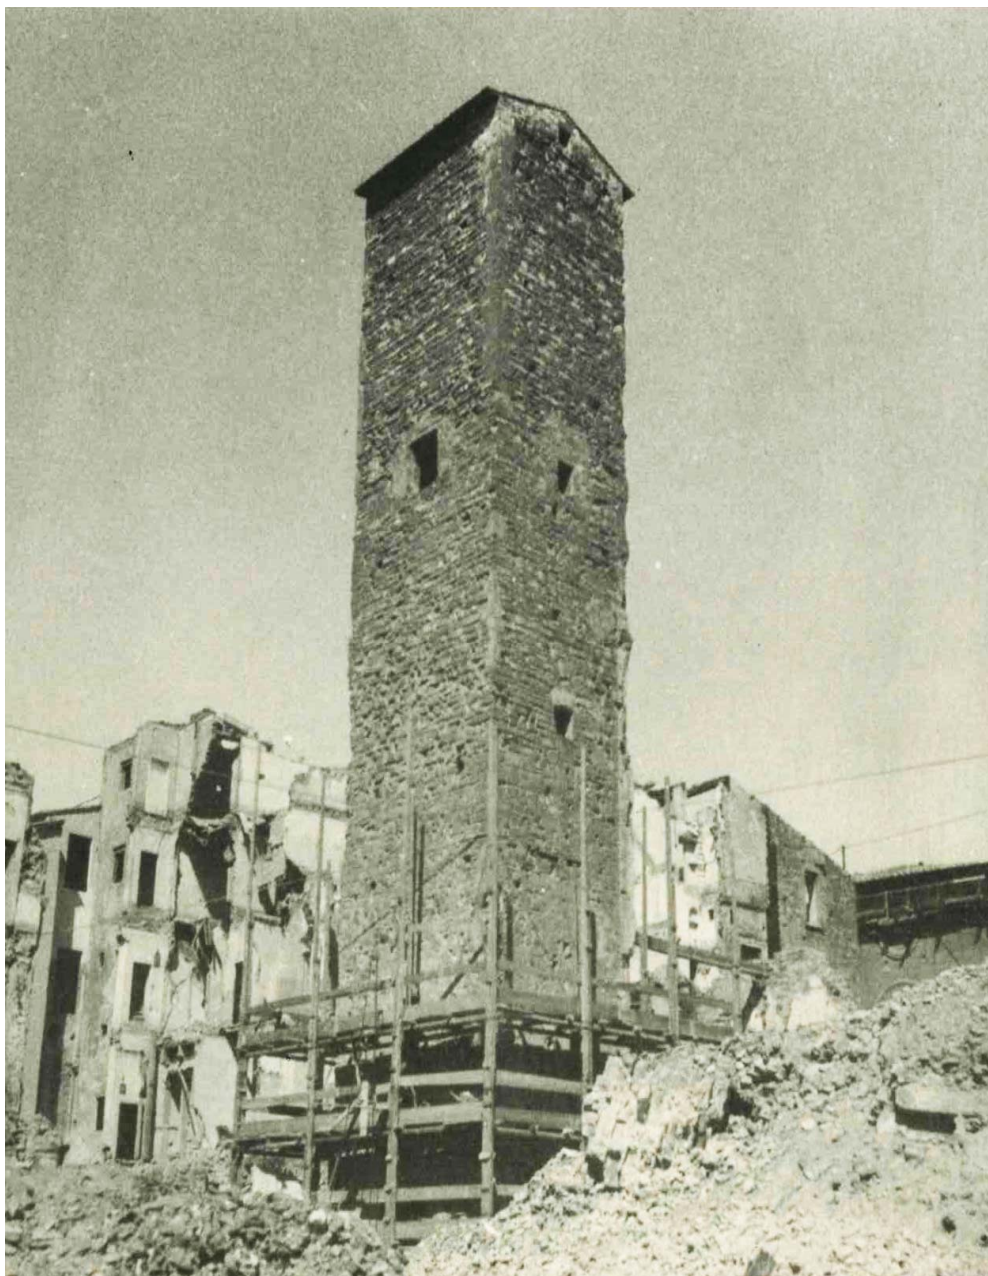
7. La Torre Baldovinetti durante i lavori di restauro e consolidamento  
diretti dall'Arch. Nello Baroni, 1945

smantellamento dell'altana in mattoni, che era stata aggiunta nel corso del XVI secolo e che dopo l'esplosione delle mine era quasi completamente distrutta. Nel luglio del '45, dopo aver rimosso la maggior parte delle macerie alla base della torre, emersero con chiarezza le numerose lesioni nella muratura basamentale, che correivano fino ad un'altezza di 8 metri. Furono esaminate le condizioni statiche dell'edificio e fu constatato che le mura, aventi originariamente uno spessore di m. 1,90, erano state ridotte, nella parte basamentale dell'edificio, allo scopo di ampliare il vano del piano terra. **Sullo spessore rimasto di soli m. 0,80 andava a gravare l'enorme mole della massa muraria soprastante, alta 25 metri e con lo spessore originale di m. 1,90.** Emerse con chiarezza che le condizioni statiche dell'edificio era alquanto critiche e cominciarono i lavori di consolidamento. **Al piano terra le mura perimetrali furono riportate, con l'utilizzo di pietrame e malta cementizia, allo spessore originale di m. 1,90.** Per non ridurre eccessivamente il vano del piano terra e il mezzanino, furono realizzati, nella parete di fondo e in quelle laterali, tre nicchie ad arco circolare e fondo rettangolare. Durante quest'opera di consolidamento **furono chiusi con pietrame e cemento varie aperture e vani, canne fumarie e scarichi che nel complesso indebolivano notevolmente la struttura.** Per quanto riguarda la massa muraria esterna dei quattro prospetti, fu consolidato e ripristinato in più punti il filaretto<sup>21</sup> (FOTO 7 e 8).

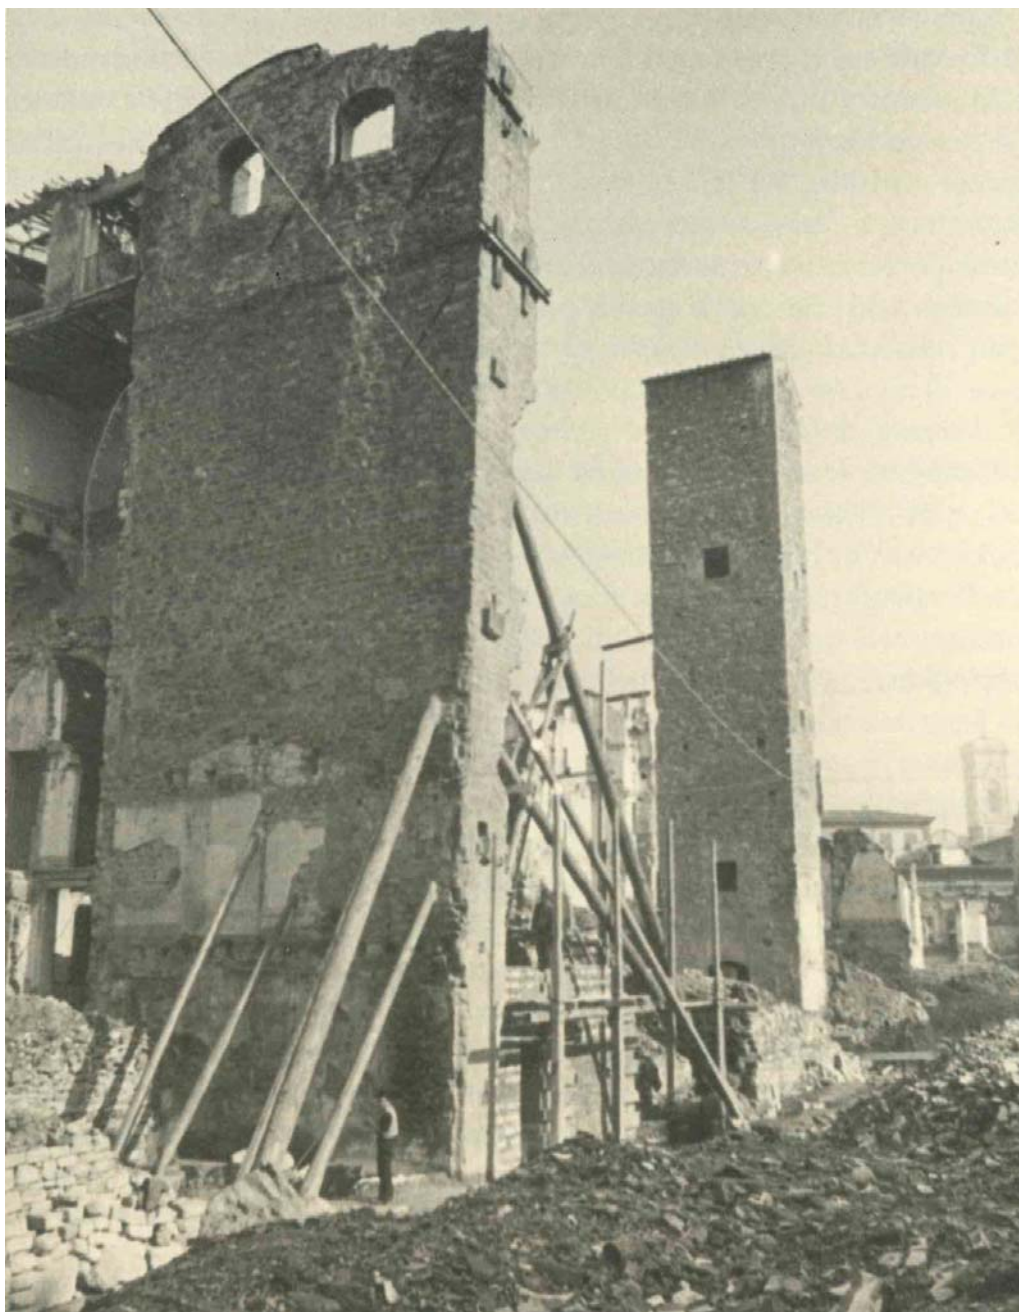
8. La Torre Baldovinetti, restauro ultimato, 1945

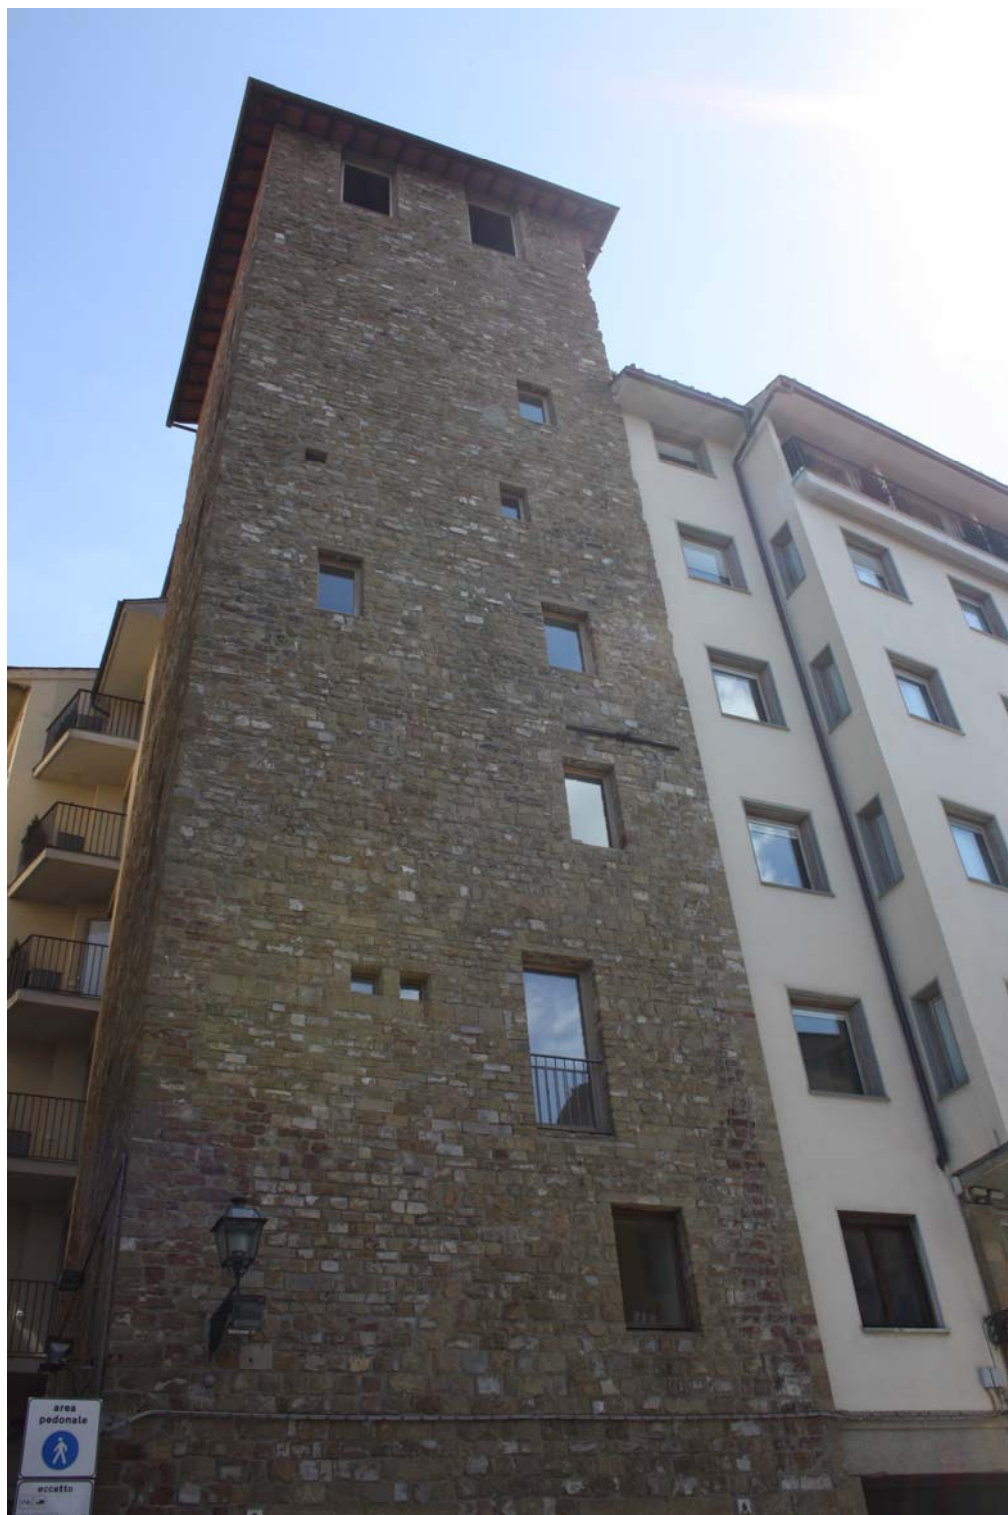
9. Torre dei Consorti, Lungarno degli Acciaiuoli

Sul lungarno degli Acciaiuoli sorge la **torre dei Consorti**, interamente riedificata secondo lo schema originale con il paramento esterno a filaretto regolare e le piccole aperture ma con gli spazi interni completamente modificati secondo le esigenze della struttura alberghiera di cui fa parte (FOTO 9).

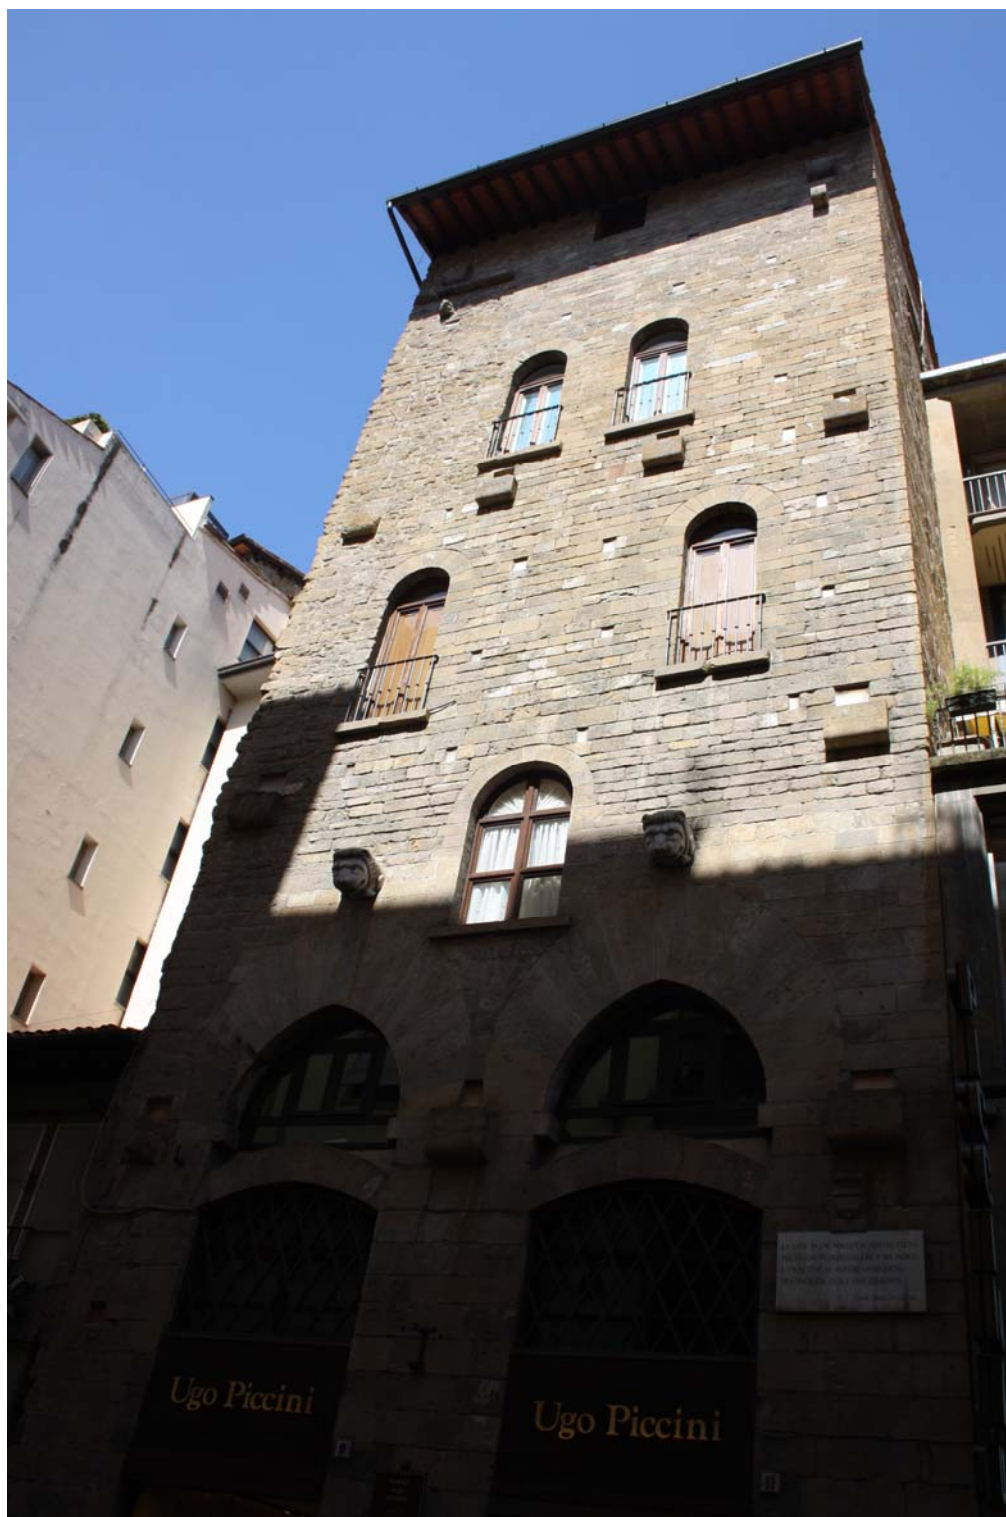
10. Torre degli Amidei, Via Por Santa Maria, 9/11

Ugualmente, in via Por Santa Maria, vi è la **torre degli Amidei**, anch'essa riedificata con il suo stesso materiale recuperato dalle macerie, dopo la distruzione della seconda guerra mondiale, identica nella struttura ma con delle piccole modifiche della facciata dal punto di vista formale ( FOTO 10).

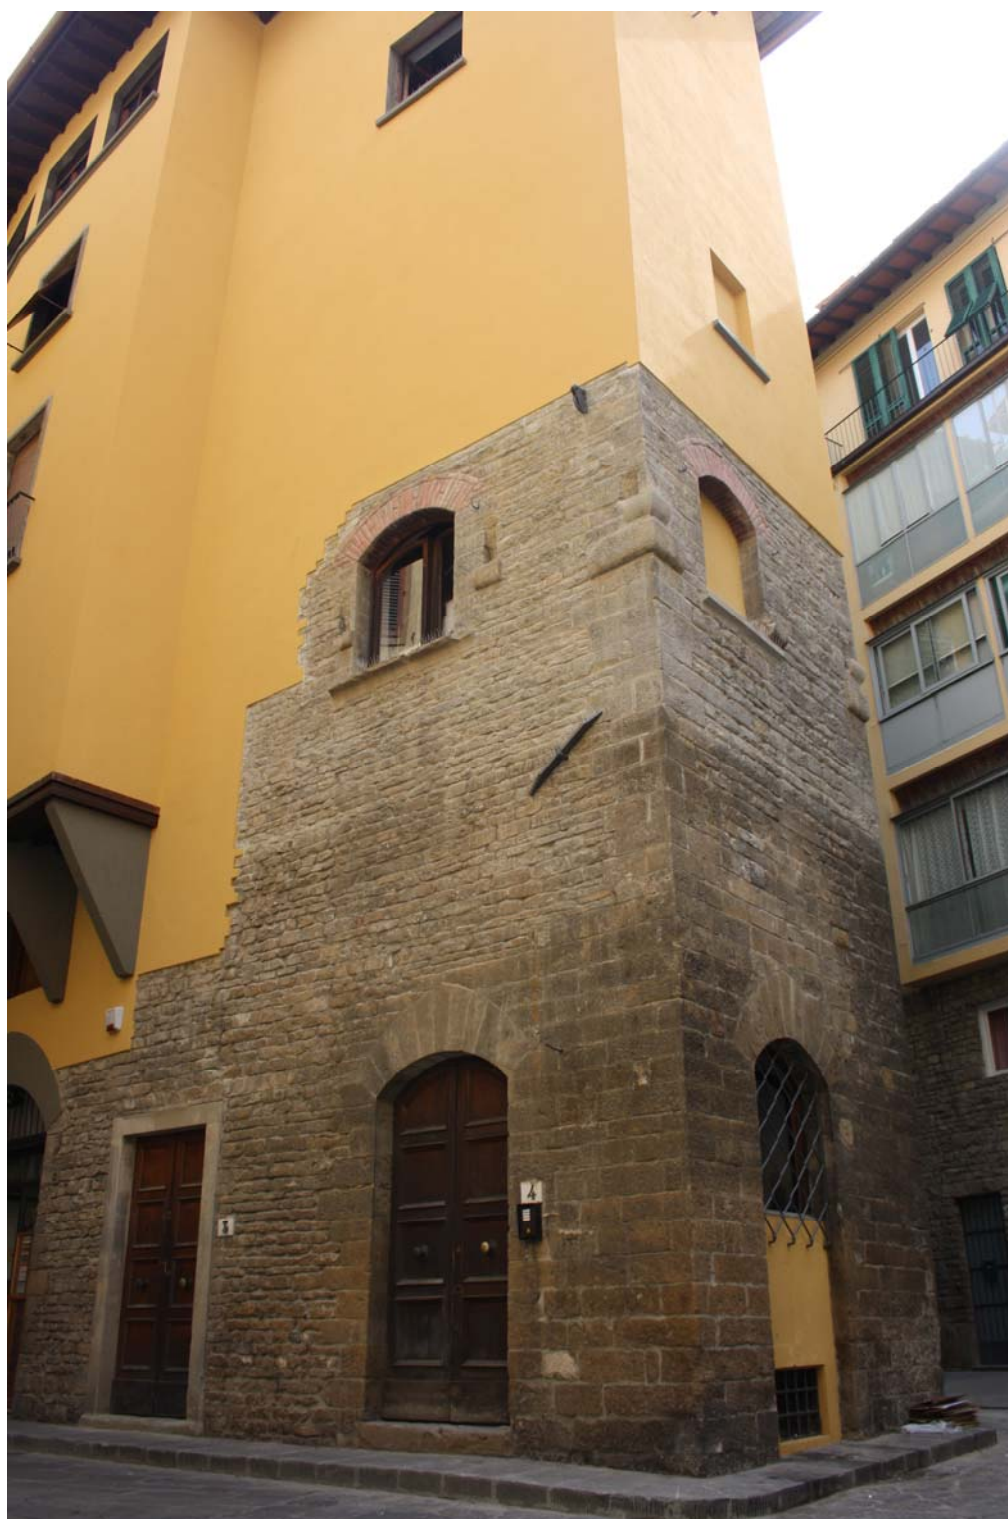
11. Torre de' Salterelli, Piazzetta de' Salterelli

Nelle vicinanze si trovano altre due torri, quella dei **Salterelli**, nell'omonima piazzetta, di cui venne ricostruita, col pietrame recuperato dalle macerie, solamente la base (FOTO 11) e quella dei **Gherardini** che si trova in via Lambertesca e presenta un paramento murario esterno a filaretto regolare con aperture asimmetriche. Quest'ultima, come la vediamo oggi, è frutto, quasi nella sua interezza, di un consistente lavoro di ricostruzione (FOTO 12).

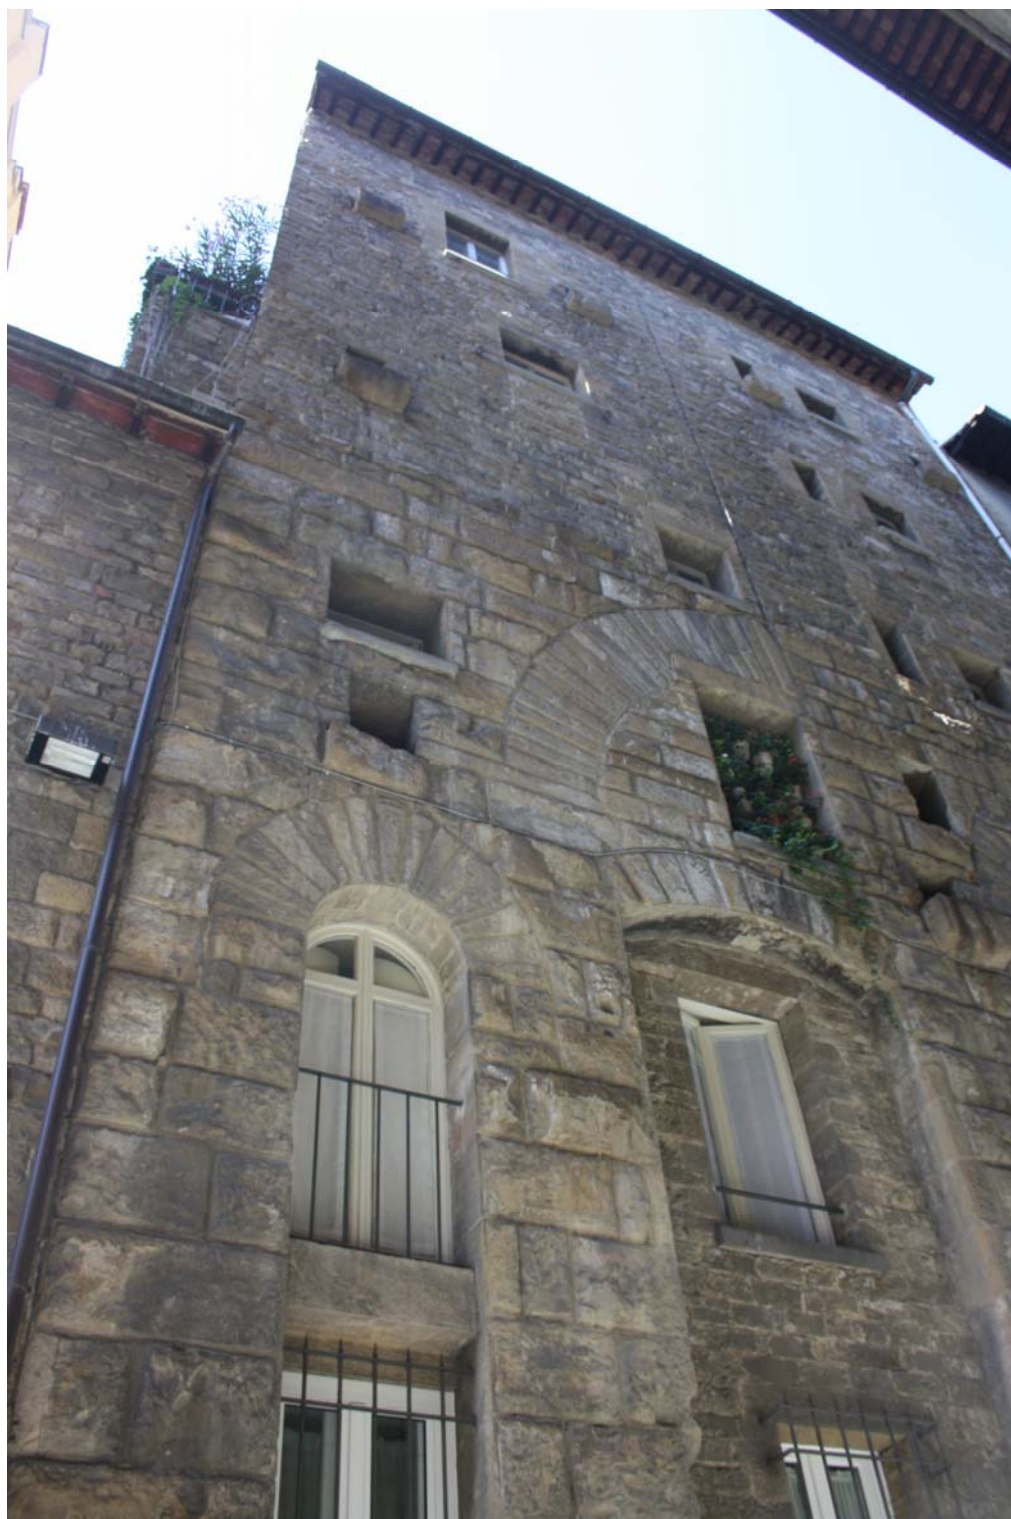
13. Torre de' Giudi, via delle Terme, 3/5

Scendendo verso via delle Terme si trovano a breve distanza tra loro la **torre de' Giudi** - la cui facciata presenta non solo dimensioni inusuali per questo tipo di costruzioni ma anche un rivestimento a bugnato molto grosso e aggettante (FOTO 13) – e la **torre de' Buondelmonti** alta ben sei piani caratterizzata dal rivestimento del primo registro a bugnato e quello degli altri due a filaretto (FOTO14). La torre de' Giudi presenta inoltre molte aperture non

riscontrabili in una torre, indice di interventi di restauro e conservazione decisamente invasivi. E' evidente, da una prima osservazione di queste torri ancora oggi esistenti, che si tratta di edifici fortemente danneggiati nel corso dell'evento bellico e oggetto, per molti di questi quasi interamente, di ricostruzione. Sono edifici per lo più fortemente rimaneggiati che hanno subito importanti interventi di restauro e consolidamento. Si presentano in un buono stato di conservazione, e il paramento murario esterno non presenta criticità rilevanti.
